ZAMUDIO

Anteiglesia de la Merindad de Uribe. En otro tiempo, la anteiglesia recibió el nombre de Arteaga de Zamudio y también Zamudio Arteaga. Ocupaba el asiento 42.º en las Juntas Generales de Gernika.

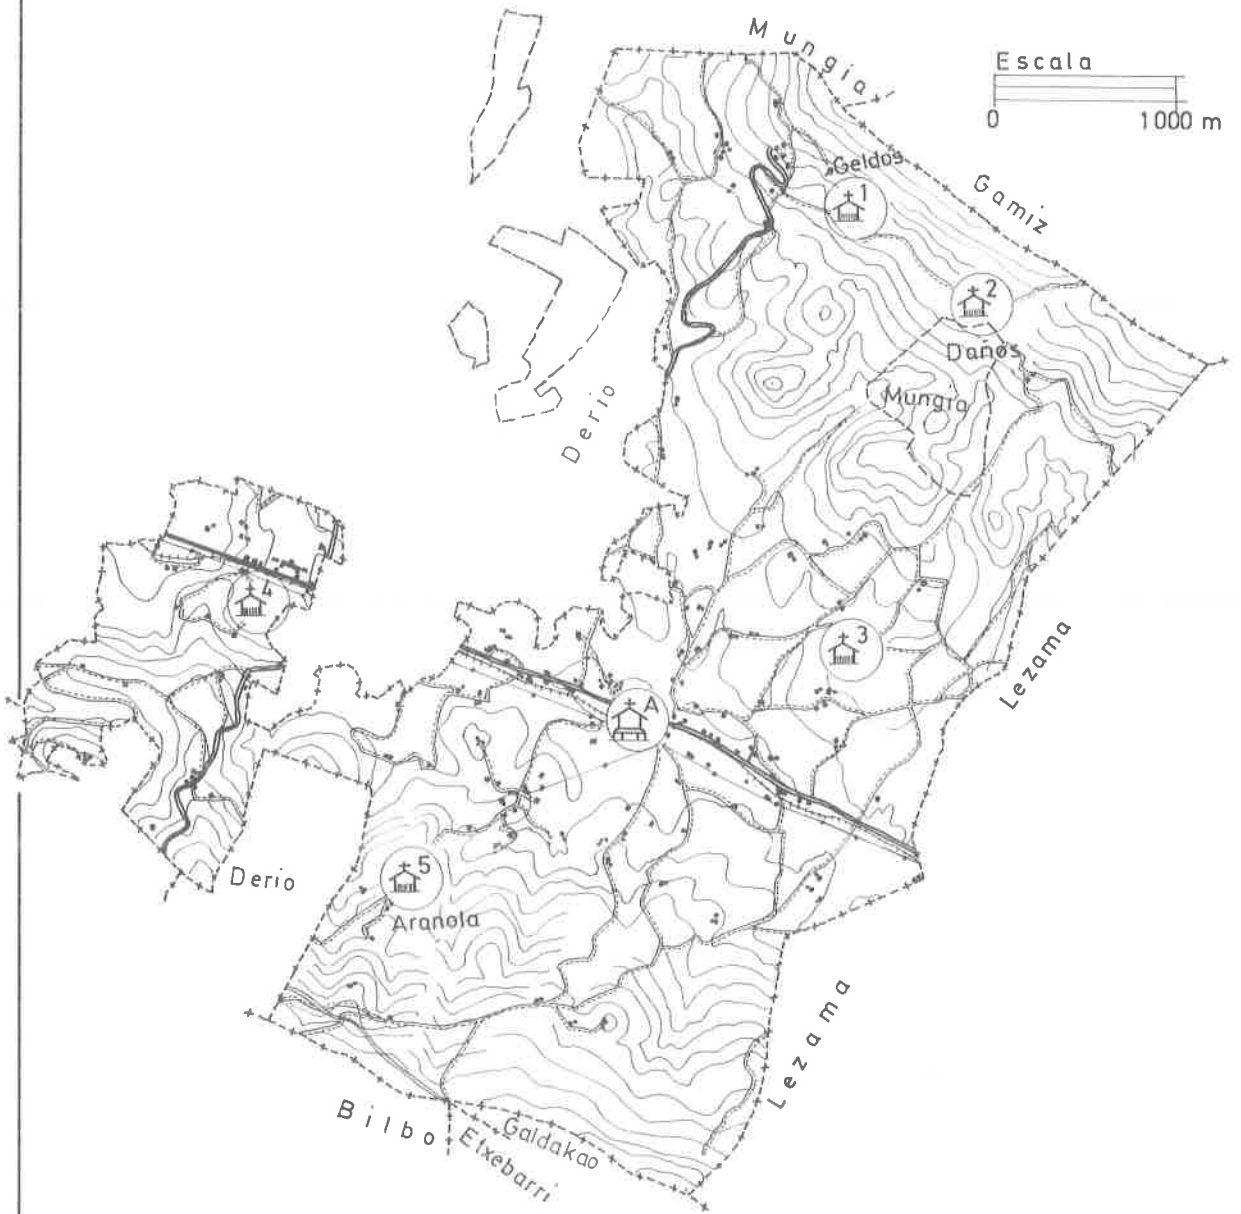
- 1 - San Bartolomé
- 2 - San Miguel
- 3 - Sto. Tomás
- 4 - San Mamés
- 5 - San Antolín
- A - Parroquia: San Martín Obispo

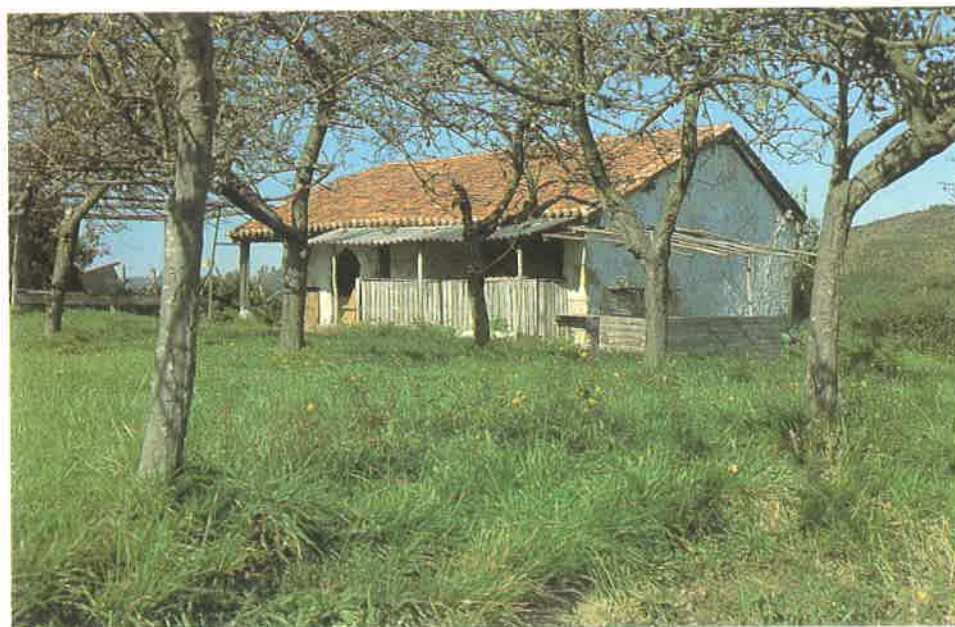
Santo Tomás

Descripción: Planta rectangular de 9,85 x 7,14 m. Muros de mampostería enlucida en los lados S. y E. y el resto vista, con esquineros de sillería. Cubierta a dos aguas, sobre una cercha. Puerta de arco apuntado en el lado S. Ventana adintelada en el lado N. Pavimento de cemento. Pórtico al lado de la Epístola. Sobre la puerta hay una placa de yeso con la inscripción: SANTO TOMAS.

Conservación: Buena.

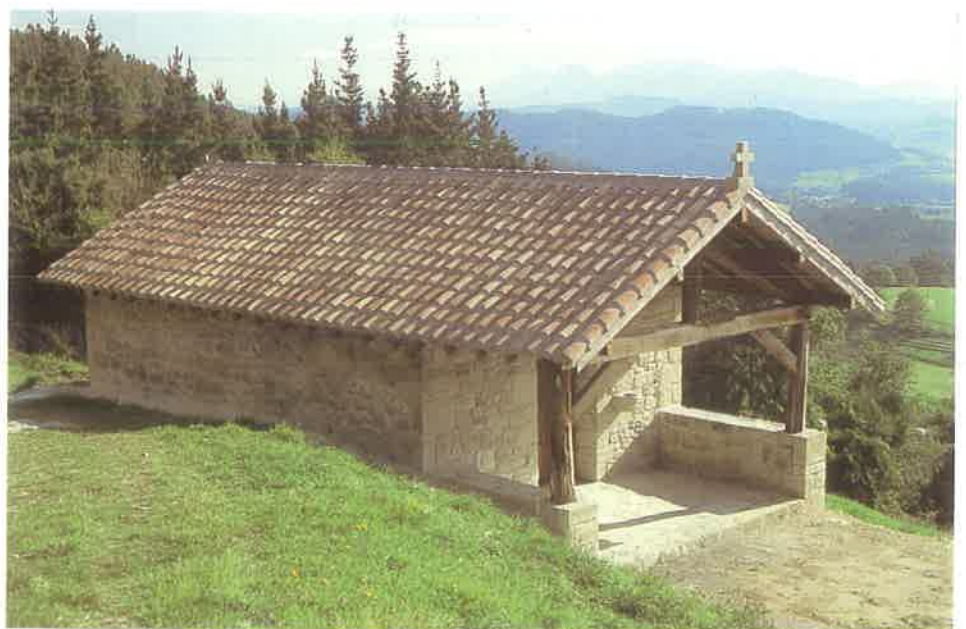
San Miguel de Daños

Descripción: Planta rectangular de 8,25 x 5,20 m. Muros de mampostería vista y esquineros de sillería. Cubierta a dos aguas sobre una cercha. Cruz de piedra arenisca sobre la cubierta del pórtico. Puerta adintelada en el lado NW. En el lado SW. una ventana adintelada, antigua aspillera. El pavimento de la nave es de losas de piedra. Pórtico a los pies.

Conservación: Muy buena. Ha sido restaurada en el año 1984.

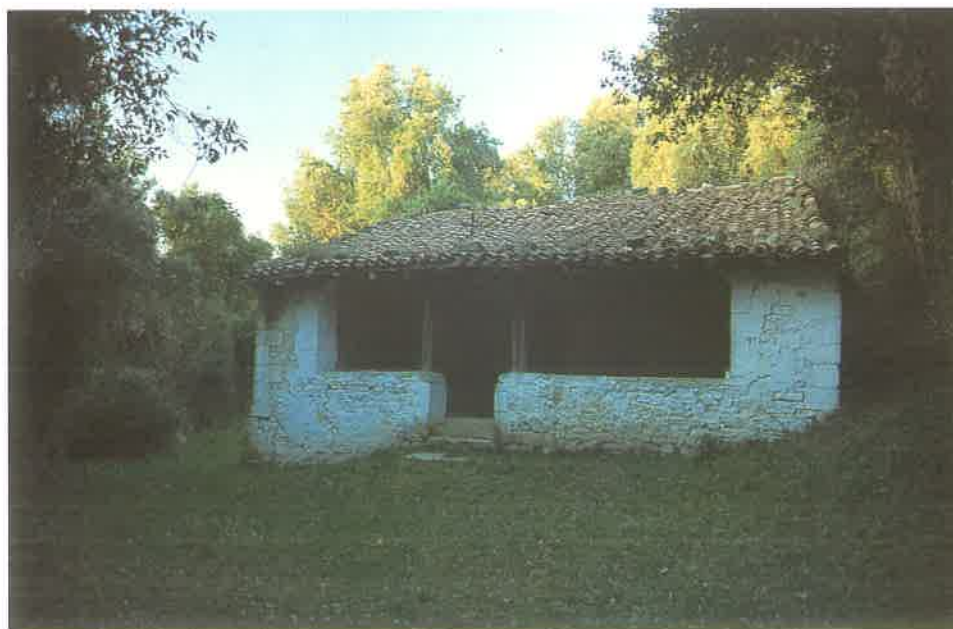
San Bartolomé de Geldos

Descripción: Planta rectangular de 8,90 × 6,19 m. Muros de mampostería vista con esquineros de sillería. En el pórtico, se observan restos de sillares (impostas y cornisas labradas), procedentes probablemente de alguna otra edificación de grandes proporciones. Cubierta a dos aguas. Puerta adintelada y orientada al SW. Tiene dos aspilleras en los lados NE. y SW. Pavimento, losas de piedra. Pórtico al lado de la Epístola. Sobre el pórtico una pequeña cruz de hierro.

Conservación: Fábrica en buen estado. Interior deteriorado.

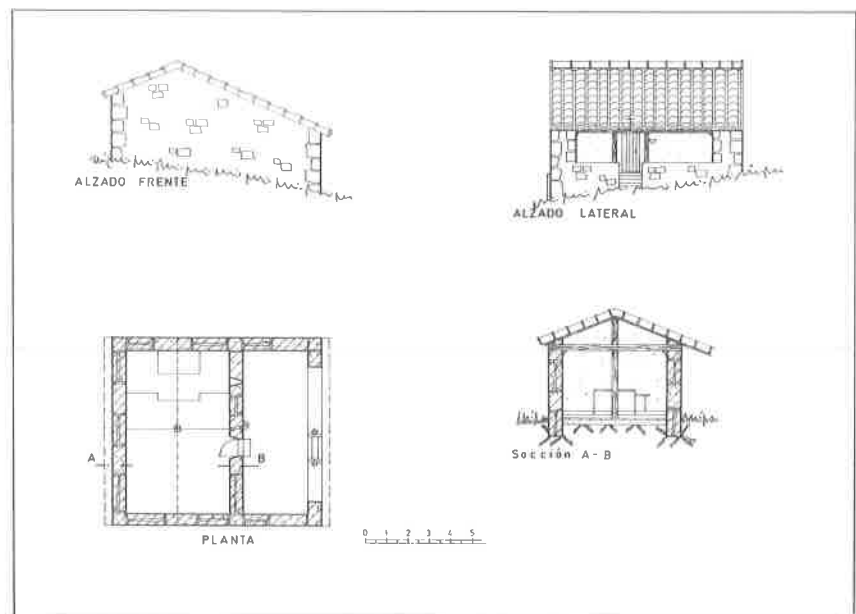
San Bartolomé de Geldos
Planta y alzados.

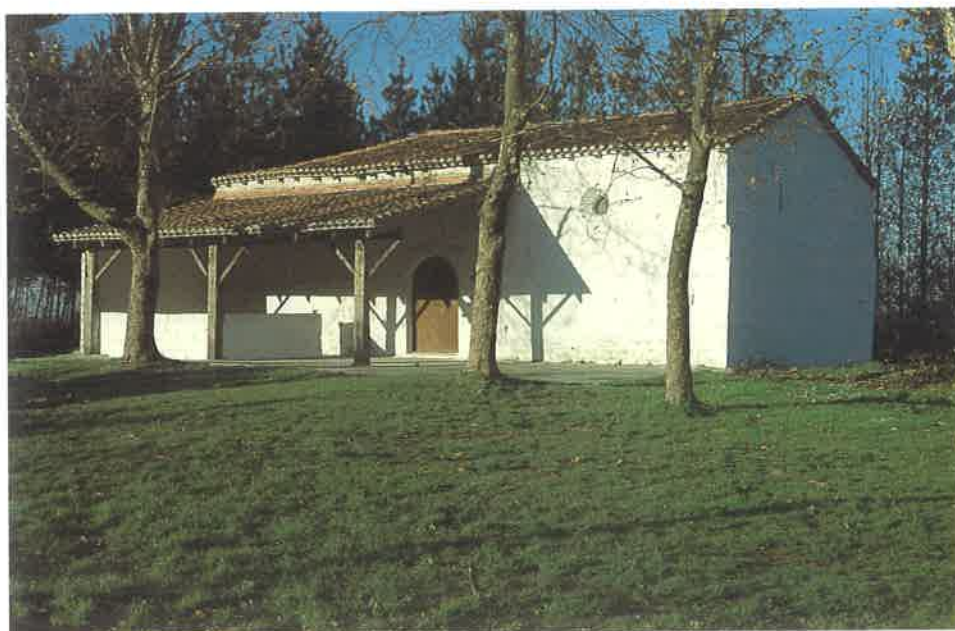
San Antolín

Descripción: Planta rectangular de 14,90 x 8,30 m. Muros de mampostería lucida con esquineros de sillería. Cubierta a tres aguas, sin espadaña. Puerta de arco de medio punto en el lado S., con impostas con motivos decorativos de ajedrezado y botones. Ventana de ojo de buey en el S. Aspillera en el E. Pavimento de losas de piedra. Coro de madera. Pórtico en tres cuartas partes del lado de la Epístola.

Conservación: Buena. Fue reparada en los años 1973 y 1980.

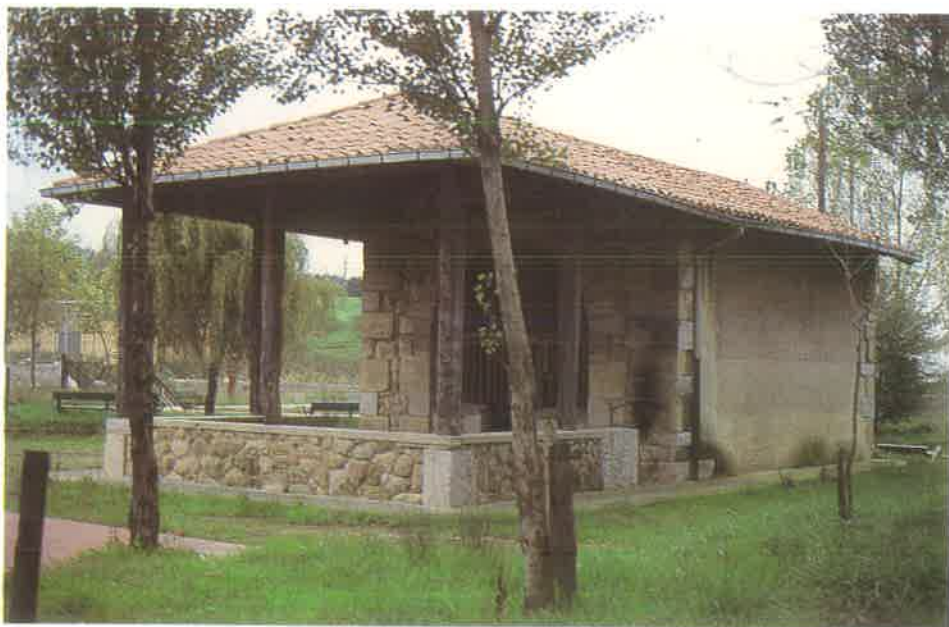
San Mamés

Descripción: Planta rectangular de 8 x 6 m. Muros de mampostería lucida y fachada en mampostería vista; esquineros y arco de entrada en piedra de sillería. Cubierta a tres aguas, sin espadaña. Acceso en gran arco de medio punto, protegido por barrotes de madera y malla metálica en el lado SE. en el que se enmarca la puerta. Pavimento de cemento en la nave y de ladrillo en el presbiterio. Pórtico a los pies, con banco corrido adosado al muro.

Hasta 1967, se situaba a unos 100 m. del emplazamiento actual, en dirección SW. En la nueva construcción, llevada a cabo por quien compró el terreno (La Sociedad Olabarria Hnos.), se emplearon los mismos materiales y se conservaron el estilo y las proporciones de la antigua ermita.

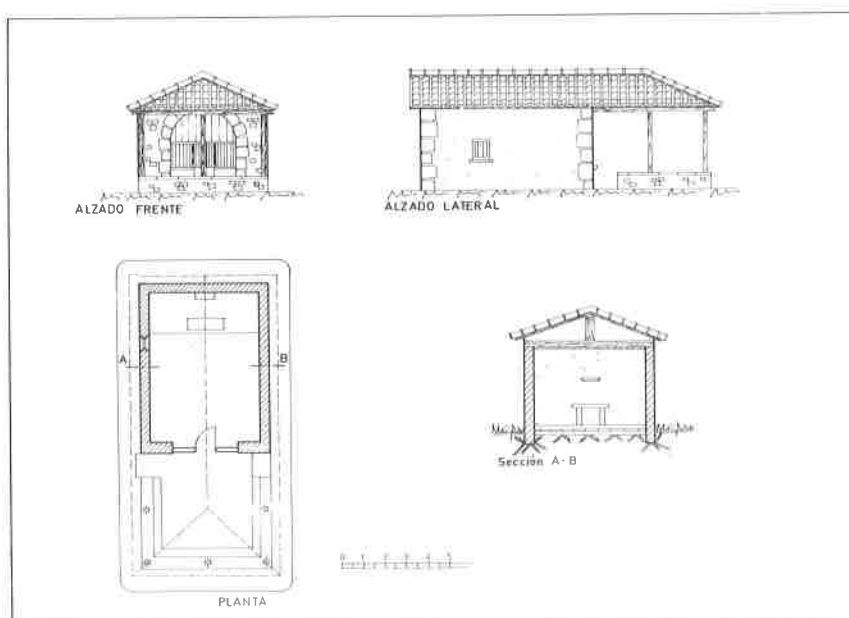
San Mamés
Planta y alzados.
