## OTXANDIO OTXANDIANO

### OTXANDIANO

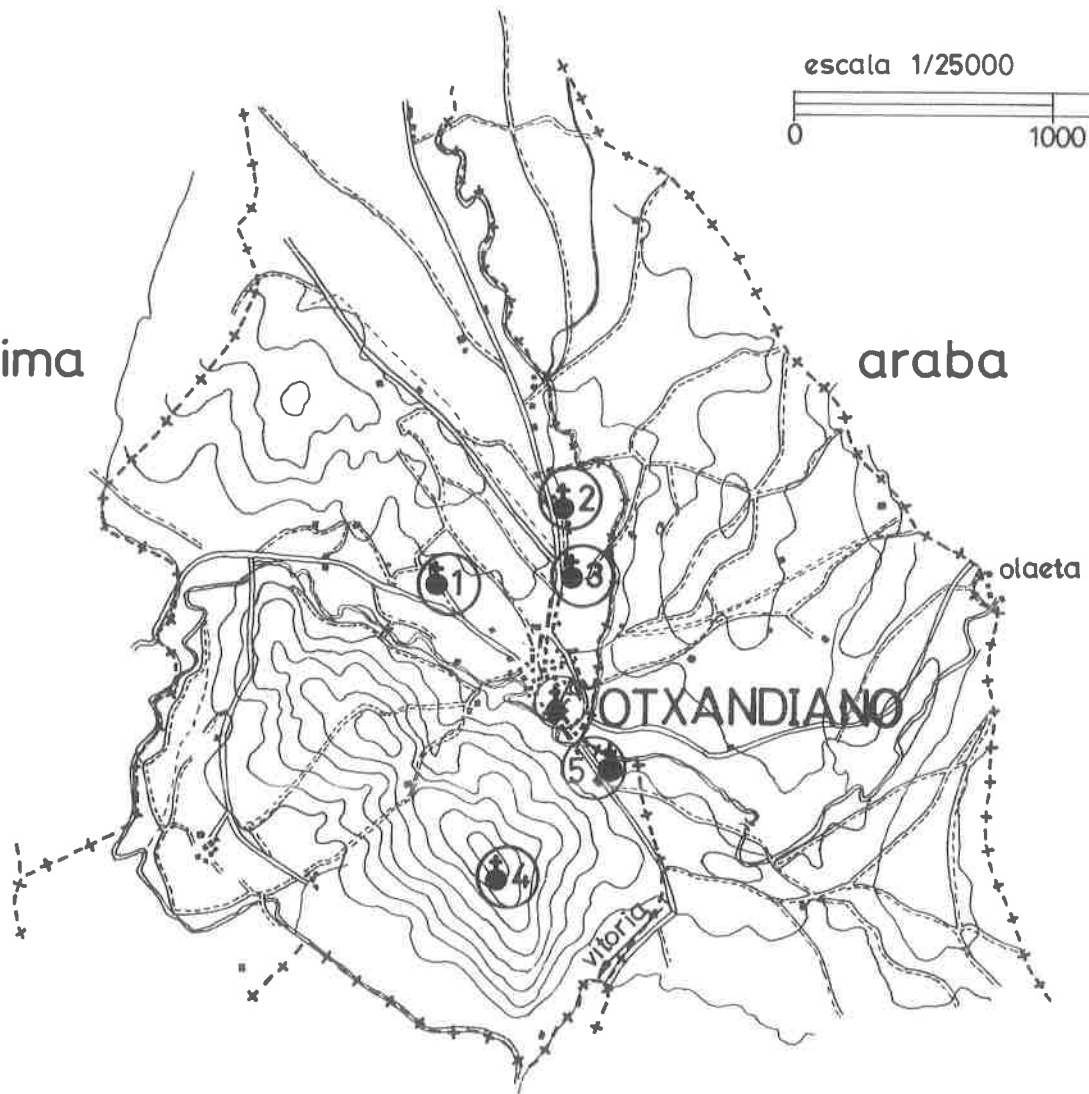
- 1 - San Martín
- 2 - Santos Antonios Abad y de Padua
- 3 - Ntra. Sra. de los Remedios
- 4 - San Bernabé (desaparecida)
- 5 - San Roque
- A - Parroquia: Santa Marina

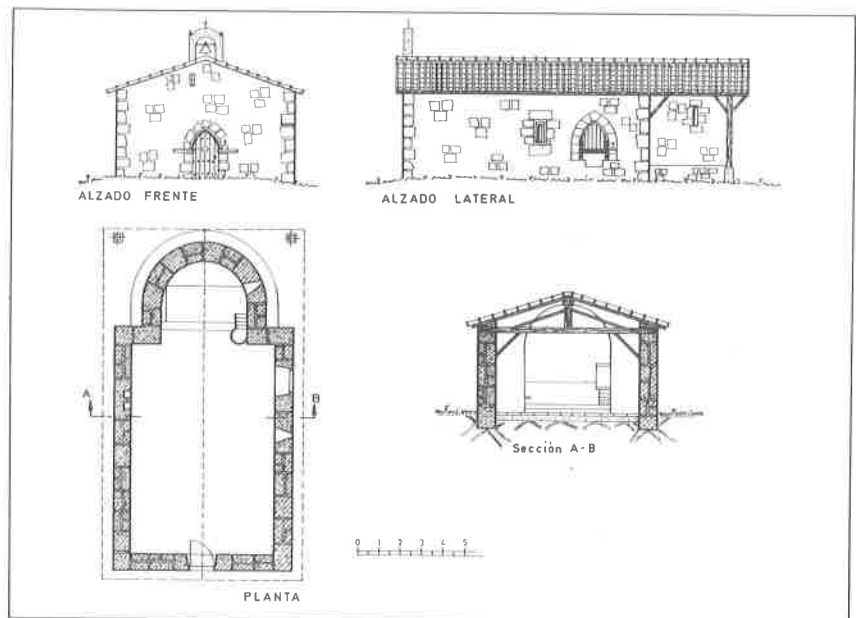
**San Martín**  
Planta y alzados.

**Descripción:** Planta rectangular de 11,50 × 8,50 m. y ábside circular marcado en planta. Al interior el presbiterio y nave se separan en arco de medio punto. Muros de sillería. Al SE. mampostería lucida. Cubierta a dos aguas sobre dos cerchas. Espadaña de sillería, de un vano, con campana rematada por cruz de piedra y dos acróteras esféricas. Puerta en arco apuntado con el intradós decorado y grandes impostas al NW. Al SW. una ventana en arco apuntado, que originalmente fue puerta y se encuentra decorada. Una aspillera con dibujos labrados al SW. y otra en el ábside. Pavimento de losas de piedra.

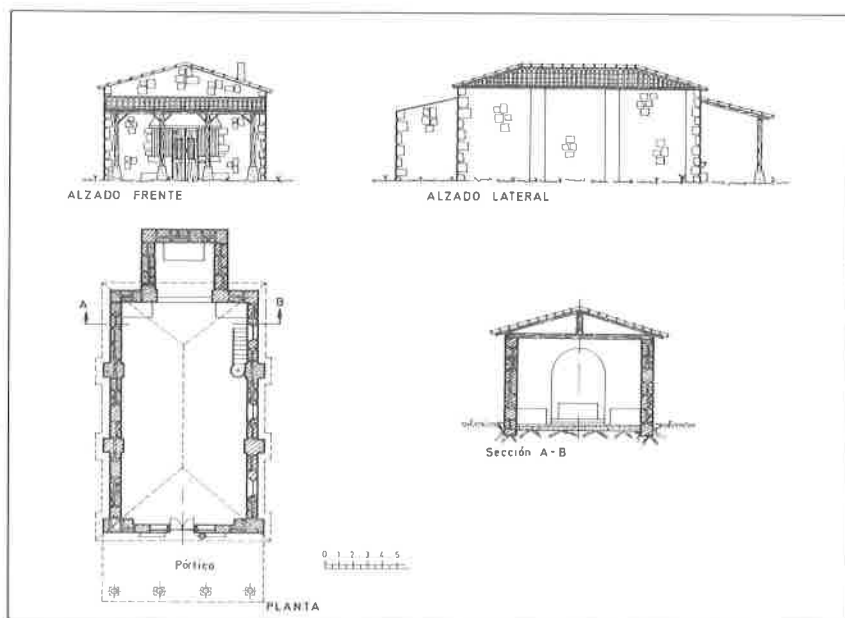
**Santos Antonios Abad y de Padua**  
Planta y alzados.

**Descripción:** Planta rectangular de 17 × 10,40 m. Abside recto marcado en planta de 4,83 × 6,66 m. Muros: fachada, mampostería enlucida y resto, mampostería vista. Todos ellos con esquineros de sillería. Al interior seis contrafuertes. Cubierta a cuatro aguas. Espadaña de sillería en el lado SE. de un vano con campana y rematada por cruz. Al interior bóveda de cañón. Gran verja de hierro en la que se enmarca la puerta, sobre la que figura la inscripción: 1680 / SAN ANTONIO / ABAD Y PADUA/. Tres ventanas adinteladas en el lado SE. y otra sobre la puerta. Pavimento de madera. Pórtico a los pies, en parte derrumbado.
